Gute Fortschritte beim Hochwasserschutz

Bis Ende 2025 soll der neue Deich rund um Niederalteich fertig sein

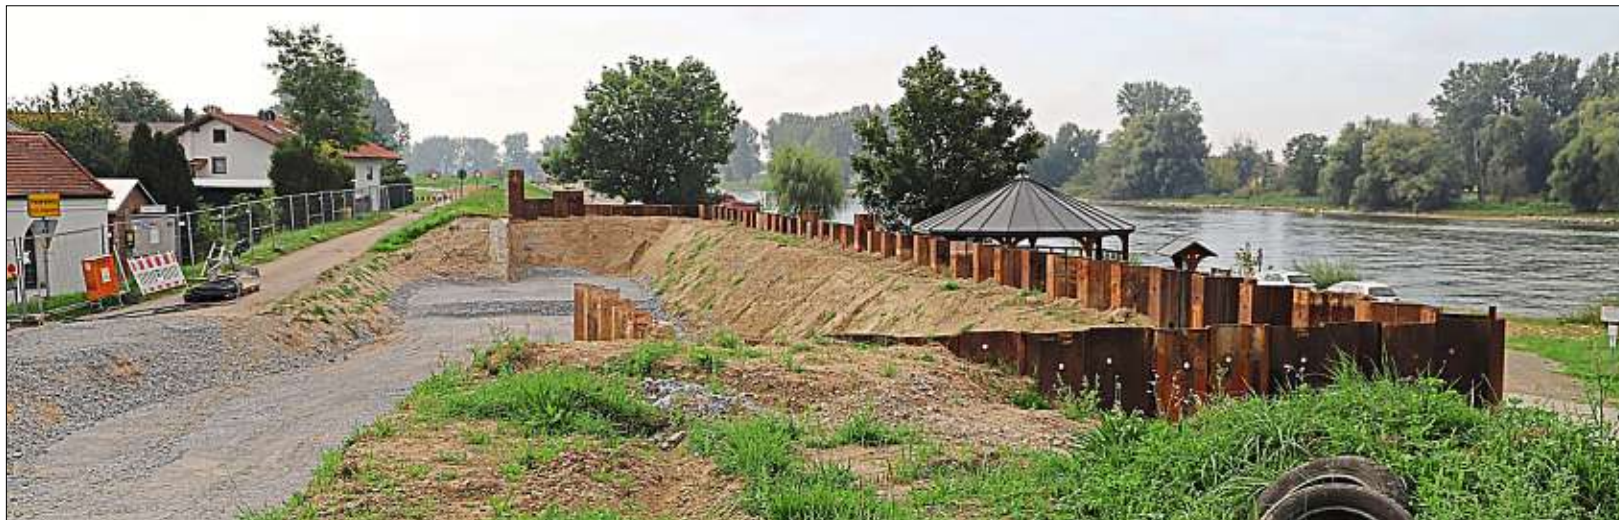
Die große Baugrube, wo ehemals die Zufahrt zur Niederalteicher Fähre war, war ein Stopp der Besichtigung. Hier wird derzeit der Betonbau für das Stemmtor vorbereitet, das im zweiten Quartal 2024 geliefert werden soll.

Die große Baugrube, wo ehemals die Zufahrt zur Niederalteicher Fähre war, war der nächste Stopp der Besichtigung. Dort wird derzeit der Betonbau für das Stemmtor vorbereitet, das im zweiten Quartal 2024 geliefert werden soll. Auch wenn sich der Zugang für Fußgänger und Radfahrer derzeit schwierig gestaltet,

spielt der aktuelle Verschluss der Zufahrt eine wichtige Rolle. „Der bestehende Schutz darf während des Ausbaus nicht verschlechtert werden“, erläutert der Bauleiter. Maximal einen Tag darf es dauern, denn so lange Vorlauf hat ein Donauhochwasser in der Regel, ein bestehendes Loch wieder verschließen zu können.“

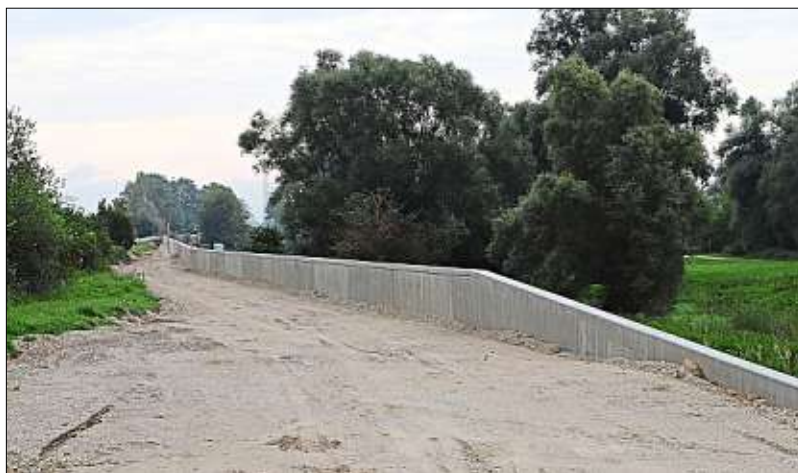
In den Bereichen, wo zu wenig Platz für einen richtigen Deich ist, greift man beim Hochwasserschutz auf Betonwände zurück. So will man verhindern, zu weit in das Deichvorland einzudringen.

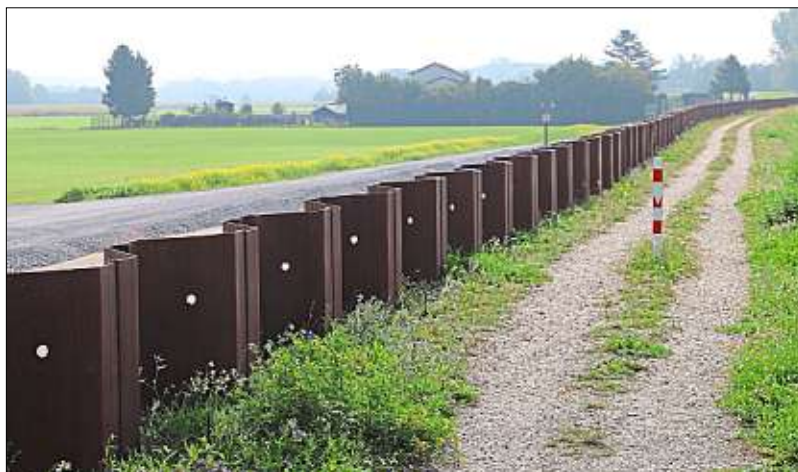
Alle Spundwände, die derzeit wie hier in Richtung Kläranlage noch zu sehen sind, werden bis zum Abschluss der Maßnahme verschwinden.

nirgends mehr die noch herausstehenden Spundwände zu sehen sein. „Da ist dann nur noch Grün“, so Hois. Auch die noch freiliegenden unteren Bereiche der Hochwasserschutzwände werden hinter begrüntem Deich verschwinden und die entsprechenden Wege noch angelegt.

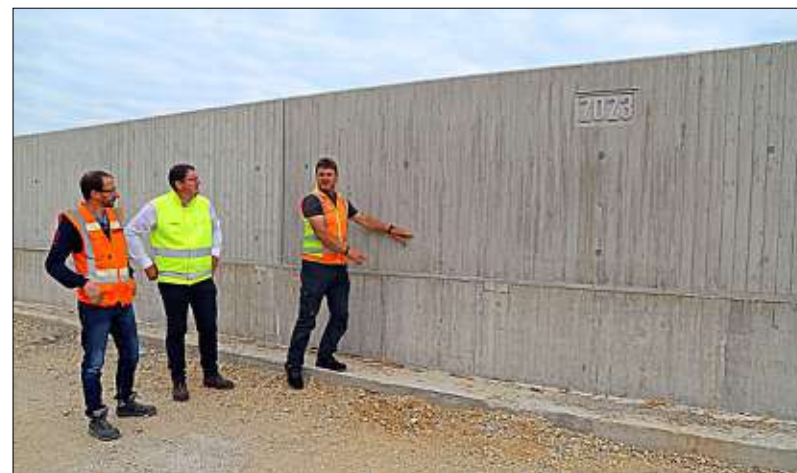
Die Hochwasserschutzmauer im Bereich der Autobahn ist weitestgehend fertig gestellt. Wie hoch der Deich noch aufgeschüttet wird, zeigte Robert Wölfl (r.) von der örtlichen Bauüberwachung der WIGES.
